**Bericht Nr. G – 010502**

Grundprüfung des zweikomponentigen Injektionsverfahrens

**CHIP (ChemCo Injection Process)**

**CHEMCO 038 Regular IH (EP)**

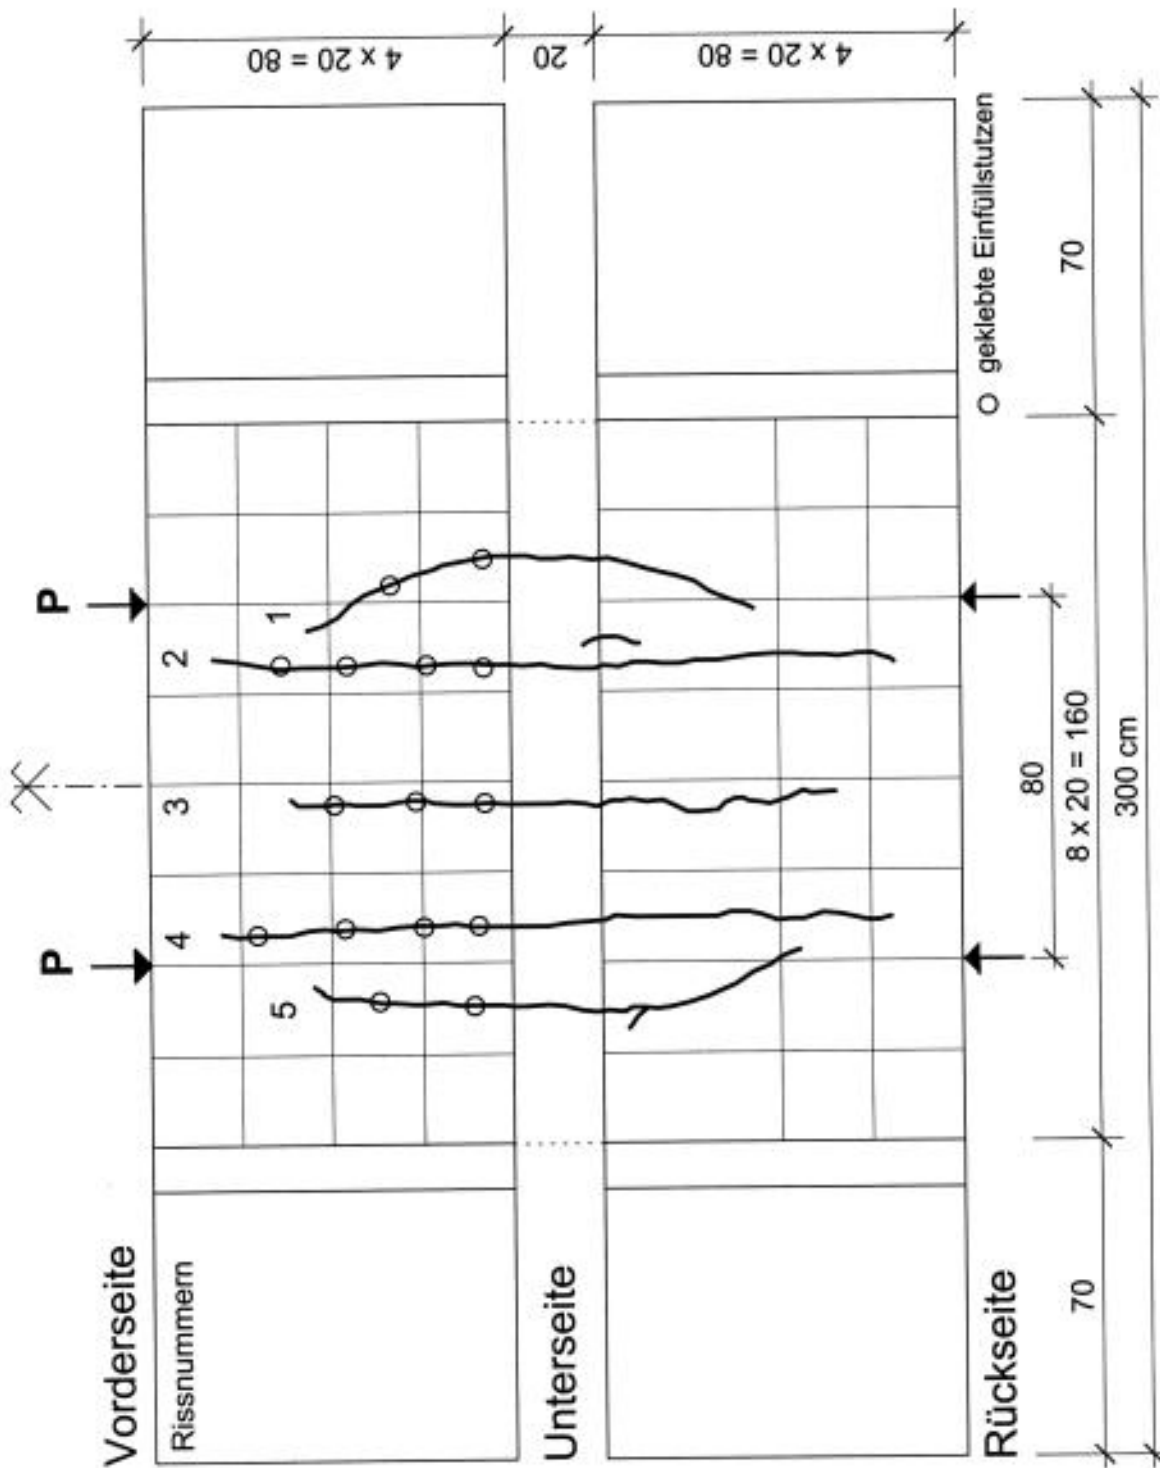
Bild 2: Balken 1 – Rissbild, Anordnung der Einfüllstutzen

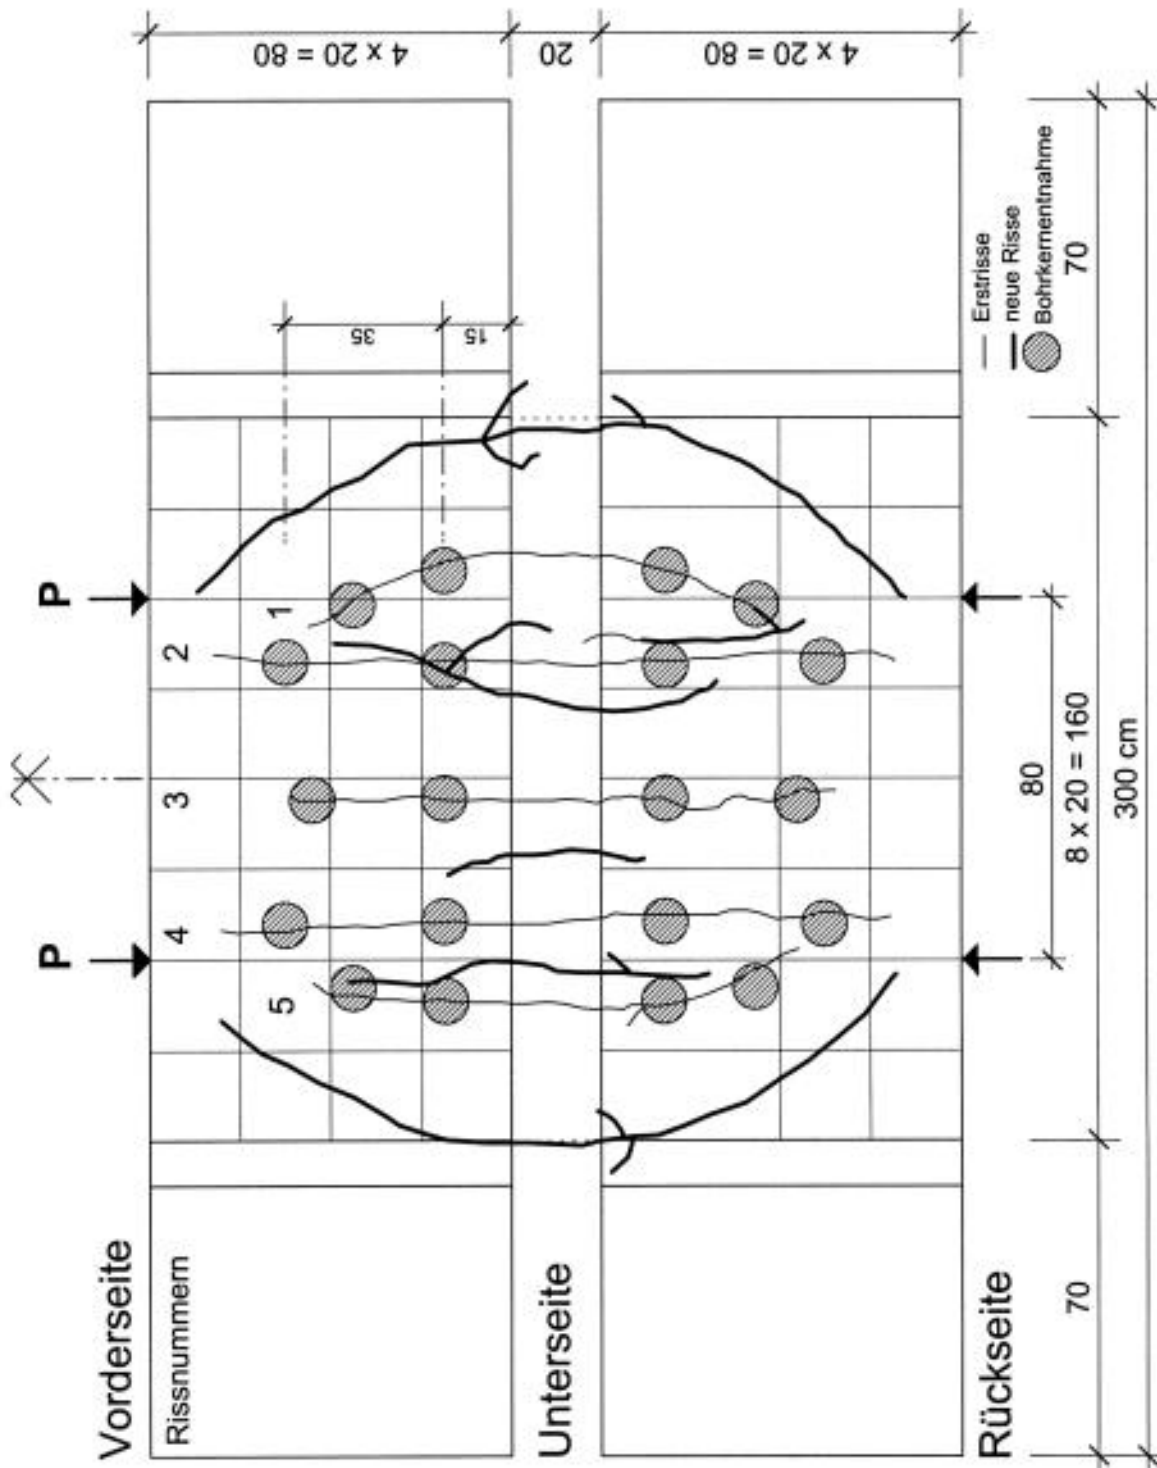
- Die Anzahl der während der Durchführung der Injektionsarbeiten festgestellten Undichtheiten betrug 4.
- Beim Überlastungsversuch ist kein injizierter Riss aufgerissen.
- Die 10 der Beurteilung unterliegenden Bohrkern wiesen alle einen Füllgrad von  $\geq 80\%$  auf, bei 8 Bohrkernen lag er bei  $100\%$ . Kohäsionsbrüche konnten bei den gespaltenen Bohrkernen nicht festgestellt werden.

Bild 3: Balken 1 – Rissbild nach dem Überlastungsversuch, Lage der Bohrkernentnahme

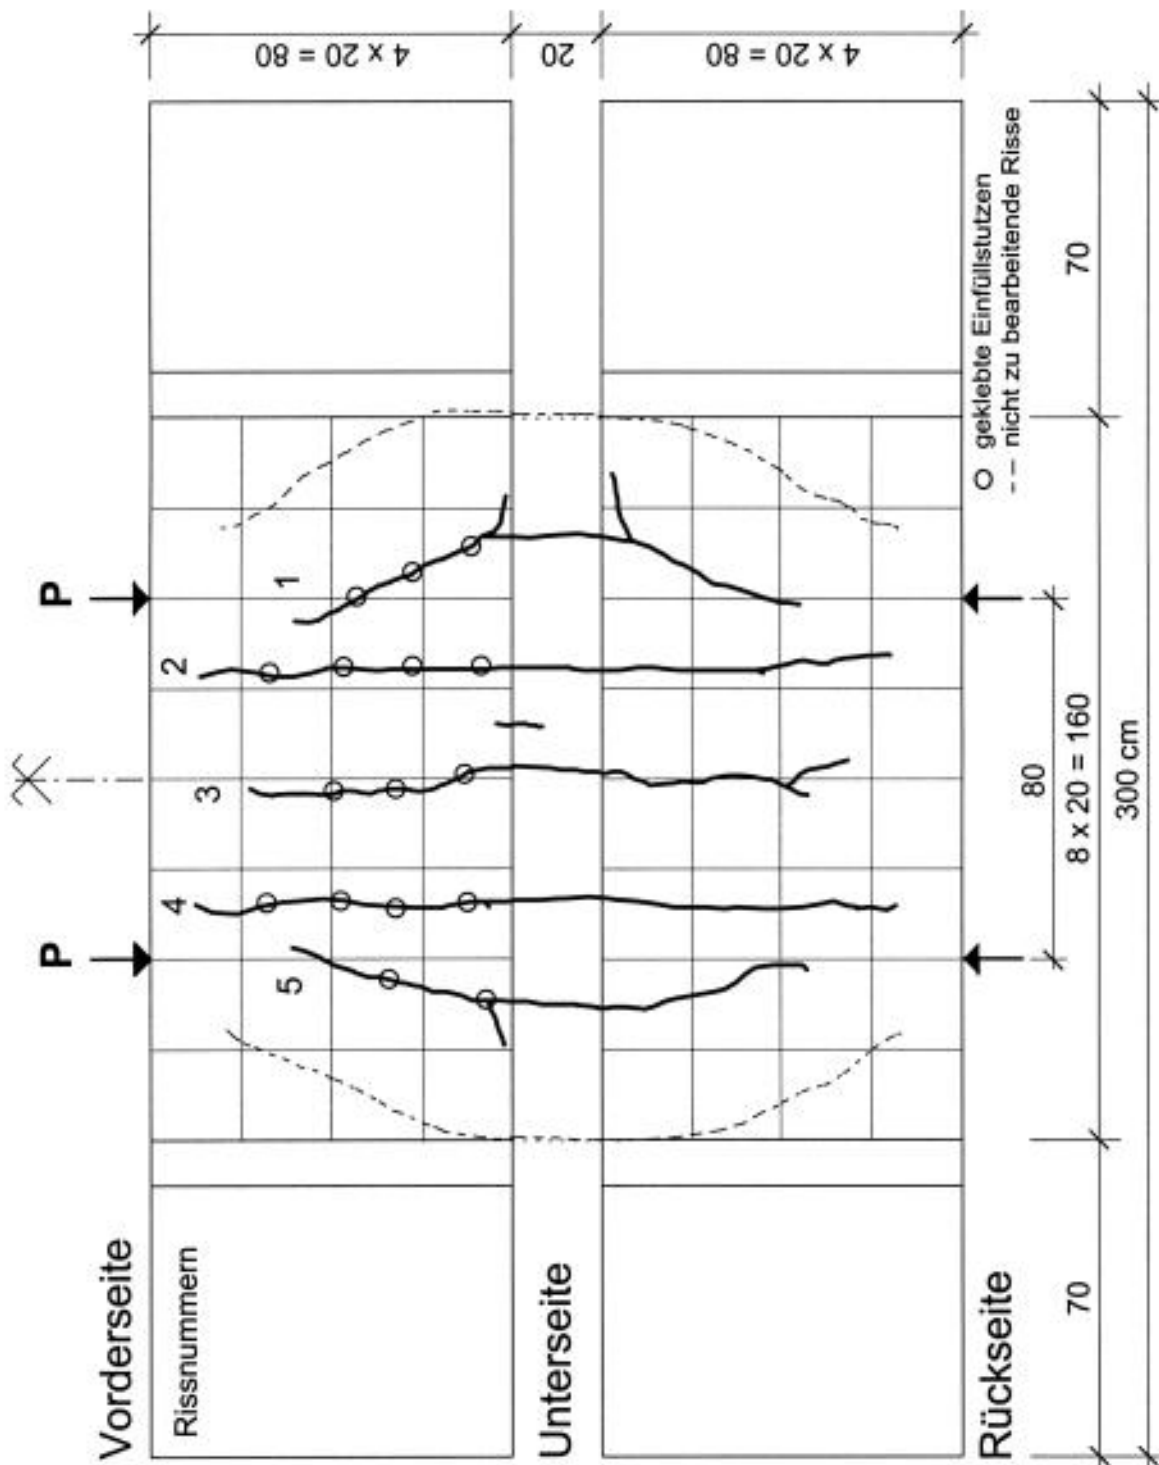
Bild 4: Balken 2 – Rissbild, Anordnung der Einfüllstutzen

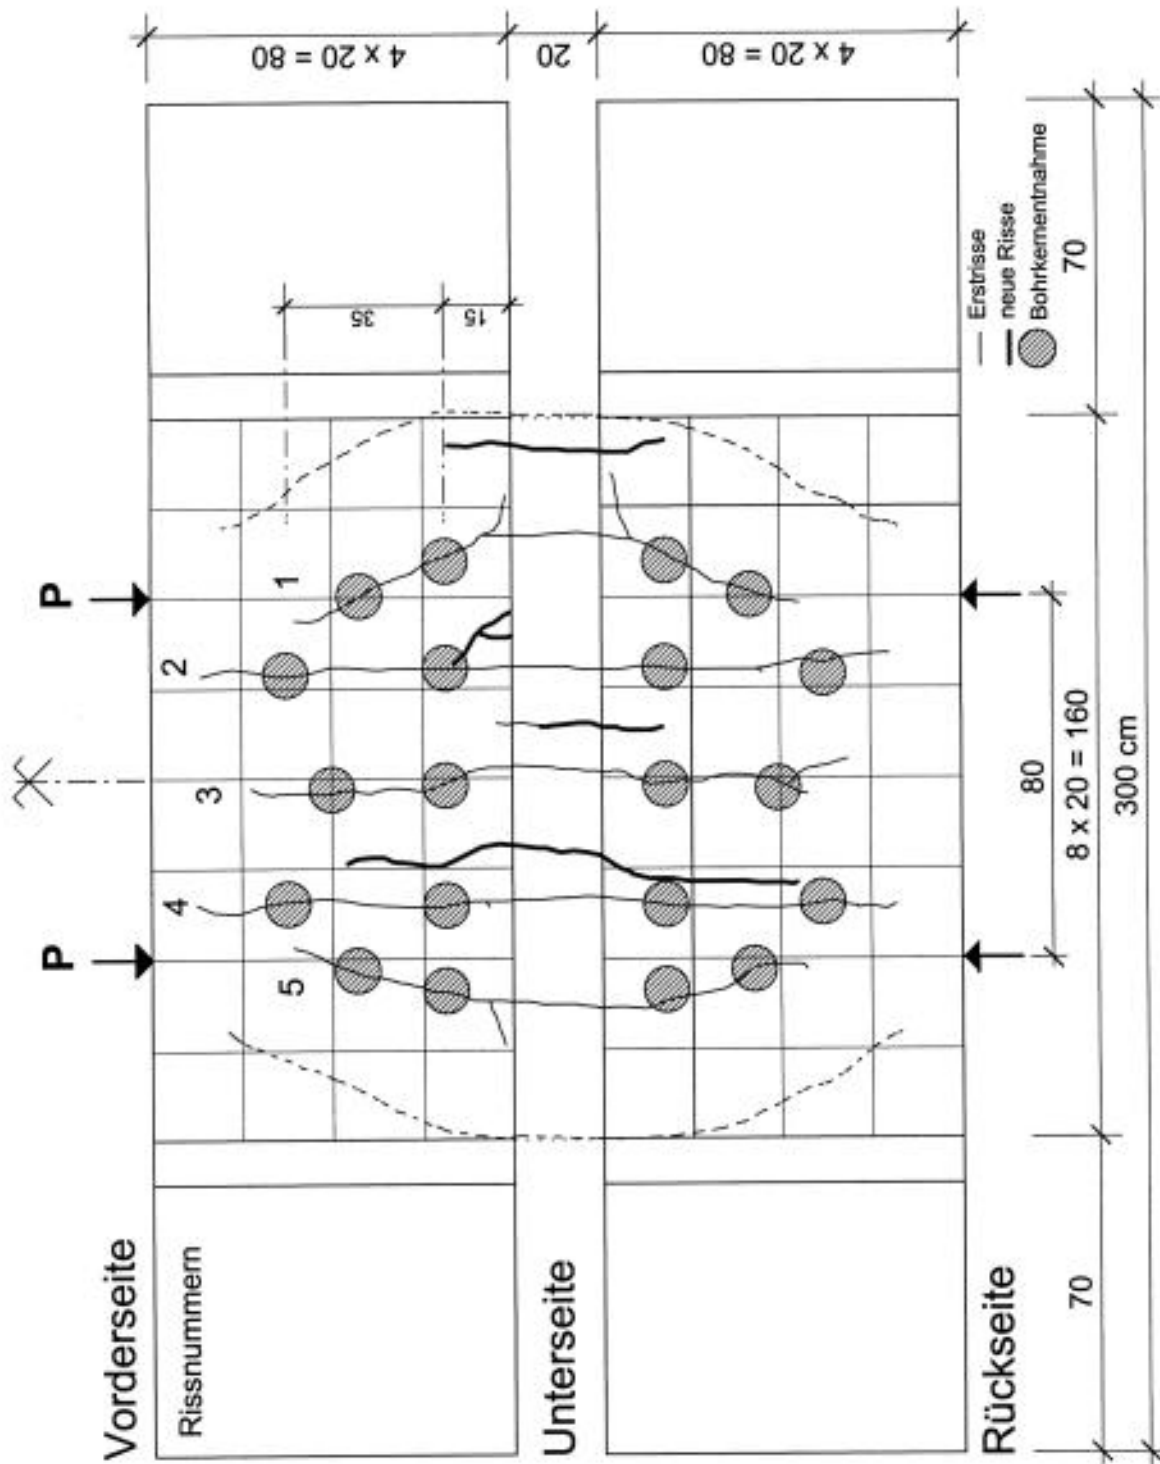
- Die Anzahl der während der Durchführung der Injektionsarbeiten festgestellten Undichtheiten betrug 3.
- Beim Überlastungsversuch ist kein injizierter Riss aufgerissen.
- Die 10 der Beurteilung unterliegenden Bohrkern wiesen alle einen Füllgrad von  $\geq 80\%$  auf, bei 9 Bohrkernen lag er bei  $100\%$ . Kohäsionsbrüche konnten bei den gespaltenen Bohrkernen nicht festgestellt werden.

Bild 5: Balken 2 – Rissbild nach dem Überlastungsversuch, Lage der Bohrkerntnahme
